Rahmenverzug bei dunkel beschichteten Kunststofffenstern

Krumme Dinger

Seit ca. 2007 ist das Phänomen bekannt, dass bei einer dunkel beschichteten Oberfläche die Blend- und Flügelrahmen von Kunststofffenster teilweise massiv verziehen – und zwar immer ein konkaver Verzug auf der Außenseite. Somit sind Reklamationen vorprogrammiert. ANDREAS GIEß UND JÜRGEN SIEBER

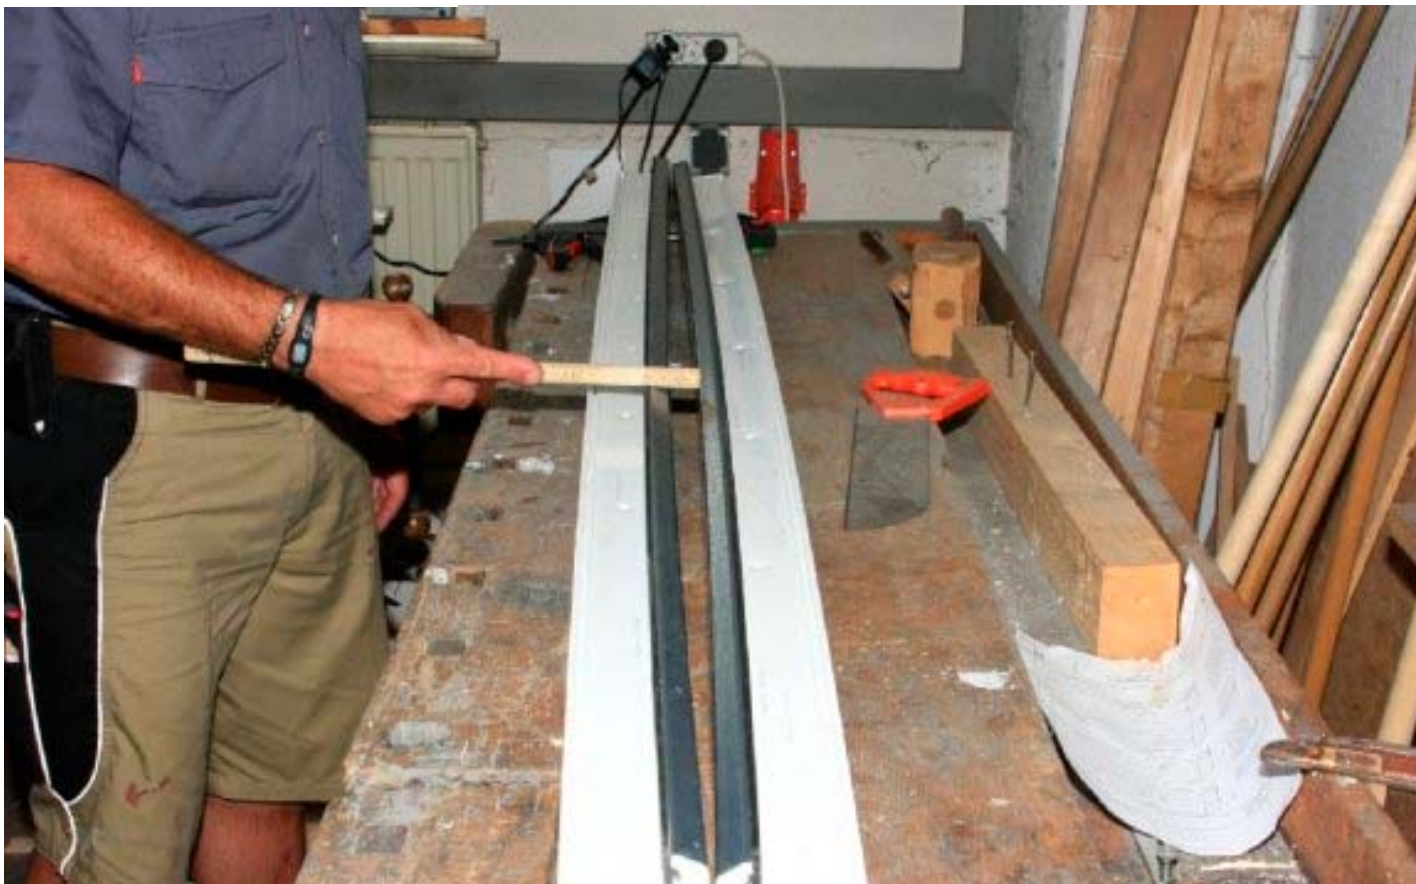
Die Profile werden durch die Sonne nur außen erhitzt, innen behalten sie ihre Temperatur, deshalb schrumpfen die Profile nur außen und schlagen einen Bogen nach innen.

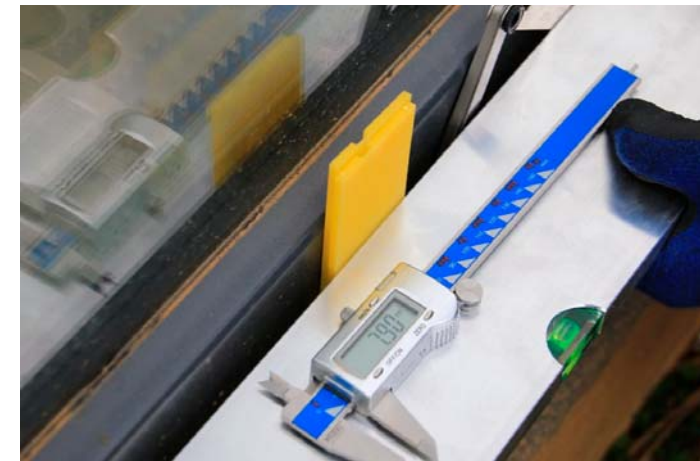
Wie auf dem digitalen Messschieber zusehen, hat sich durch die starke Sonneneinstrahlung das dunkle Fensterprofil um 7,9 mm nach innen gewölbt.

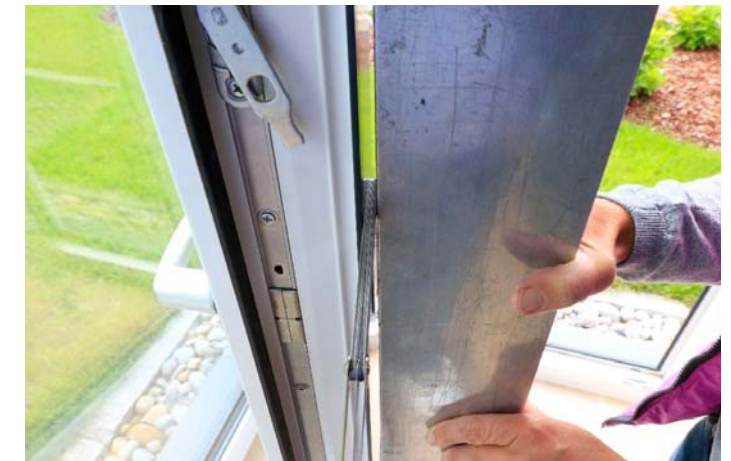
Werden die Profile bei der Extrusion stark gestreckt und im eingebauten Zustand stark erwärmt, ist die Verformung durch Rückschumpf gewaltig.
